## تقرير فني

تعديل التوصيلات الكهربائية لوحدة التكييف

بإسكان أعضاء هيئة التدريس والموظفين

بالمناطق السكنية الثانية والثالثة

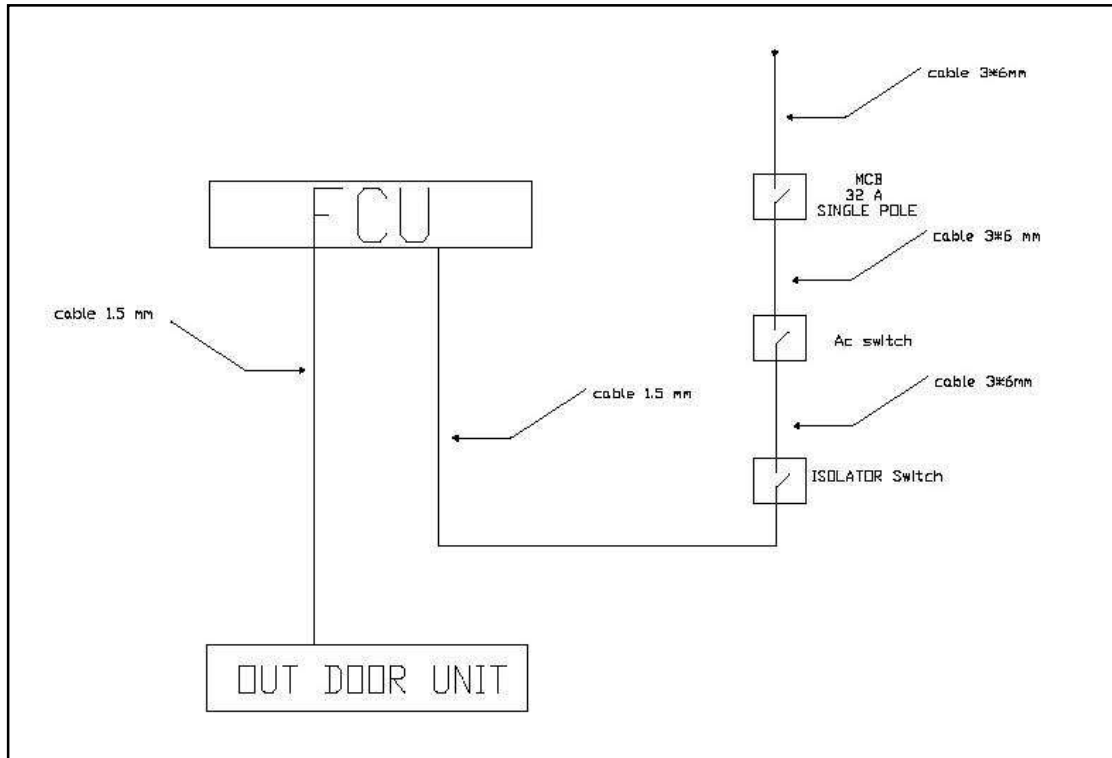
(Fig.1) Existing Connections

بمراجعة التوصيلات الكهربائية لوحدات التكييف بالإسكان بالمرحلتين الثانية والثالثة ، وبناءً على التقرير المقدم من شركة يورك بوجود توصيلات غير موصى بها من ناحية المواصفات أو المقاس كما يتضح من الشكل (Fig.1) حيث تم التوصيل بين الوحدة الخارجية والداخلية عن طريق أسلاك تحكم ١,٥ مم لا تتحمل التيار العالي وذلك لأن الضاغط يتم تشغيله عن طريق محول جهد مثبت باللوحة الكهربائية الخاصة بالوحدة الداخلية كما تلاحظ تركيب قاطع الحماية سعة (٣٢ أمبير) في حين أن تيار التشغيل للمكيفات لا يتعدى (١٢ أمبير) ، وذلك لوحدات المكيفات سعة ١,٥ طن تبريد ، المكيفات سعة ١ طن تبريد بإجمالي عدد (٤٠٨٦) مكيف بالمرحلتين الثانية والثالثة .

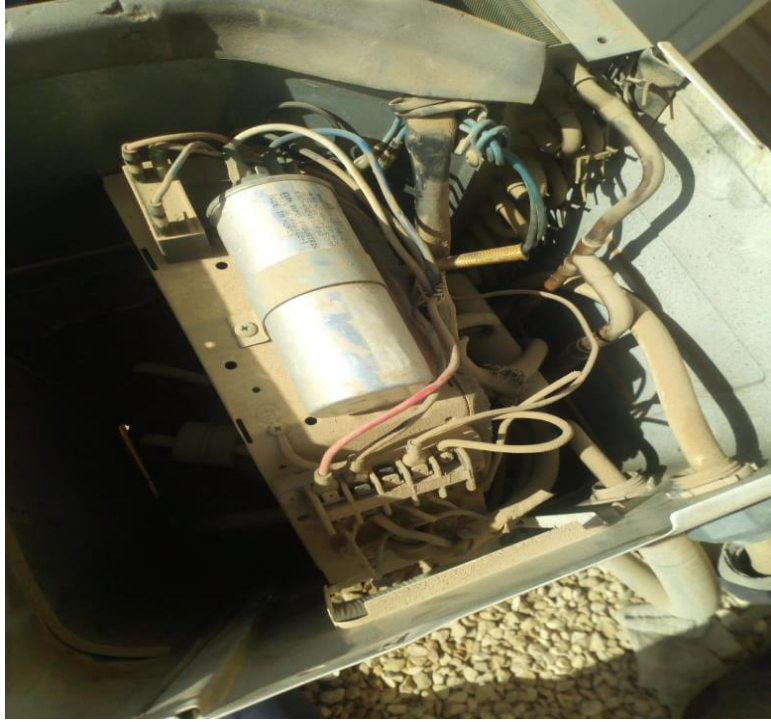
الوحدة في الوضع الحالي قبل تنفيذ مقترح تركيب كونتاكطور

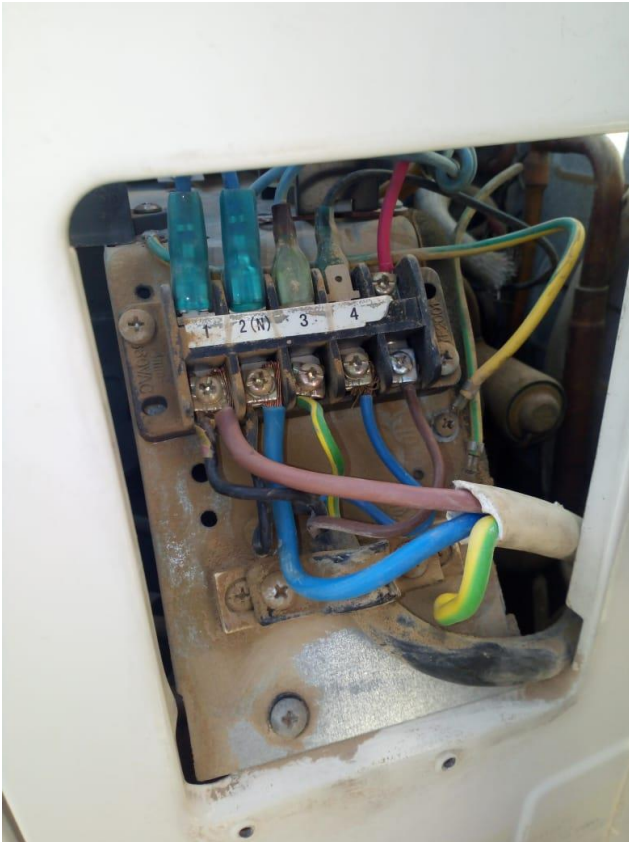
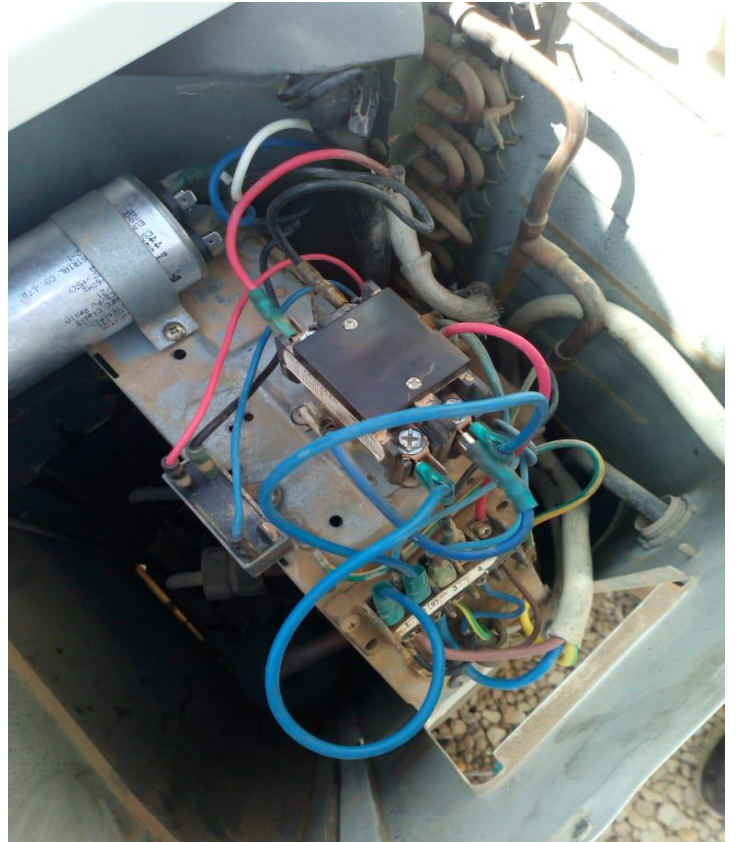
التوصيلات الكهربائية للوحدة بعد تنفيذ مقترح تركيب كونتاكطور
